## Einbauanleitung für das BAR-TEK F1 PCV Fix Passend auf 1.8 und 2.0L TFSI Motoren von VW & Audi

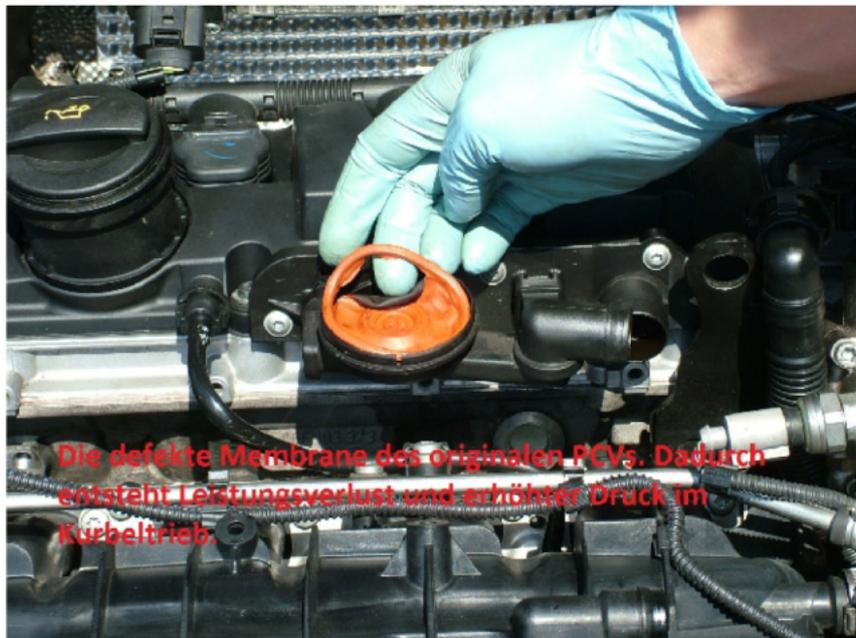
Die defekte Membrane des originalen PCVs. Dadurch entsteht Leistungsverlust und erhöhter Druck im Kurbeltrieb.
